**Objekt:** Korterelamu, Jõhvi linn**Asukoht:**

## KORTERELAMU

## HOONE EHITEKSPERTIIS

Käesolev ekspertiis on koostatud Jõhvi linnas asuva korterielamu kohta eesmärgiga välja selgitada kandevkonstruktsioonide (seinte) deformatsiooni ning niiskuse ja veekahjustuste põhjused ning teostada ettepanekud hoone rekonstrueerimistöödeks. Ekspertiisis käsitletakse välimist kandekonstruktsiooni (vundament, sokkel, sillutusriba, kandevseinad). Seisukorrahinnang on koostatud visuaalsete vaatluste ning varem teostatud uuringute tulemusel.

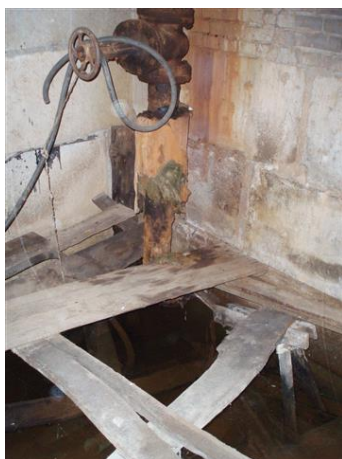
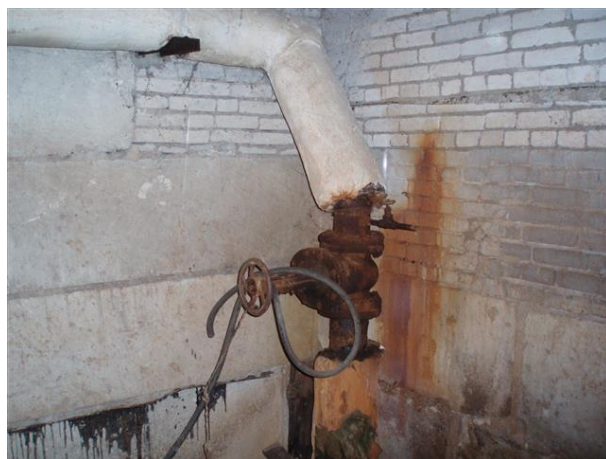
Samas on hoone ida poolt teostatud hetkel mitte eksplateeritav veetrassi sisend. Veesisendi alt asuva veelombi nr 1 (vt joonis TE-002) tekkimise üheks põhjuseks võib täiendavalt olla ka mitte korrektselt teostatud torustiku konstruktsioonist läbiviigu tihendus.

**Fotod 7-8.** Veetoru veelompi nr 1 kohal

| Konstruksioon | Seisukord |
|---|---|
| Vundament, keldrikorruse seinad | <p>Kuna hoone vundament on tehniliselt heas seisukorras ei vaja see lisa tugevdamist.</p> <p>Kuna veelompide tekkimise põhjuseks on pinnasevesi, teostada hoone ümber drenaaž. Drenaaž on võimalik ühendada hoone idapool olevasse sadeveekanaliseerimise (kaevud SK20 või SK22).</p> <p>Tuleb ümber teha veetrassi torustiku konstruktsioonist läbiviigu tihendus.</p> <p>Keldrikorral on olemas süvendid tuleb täita killustikuga.</p> |

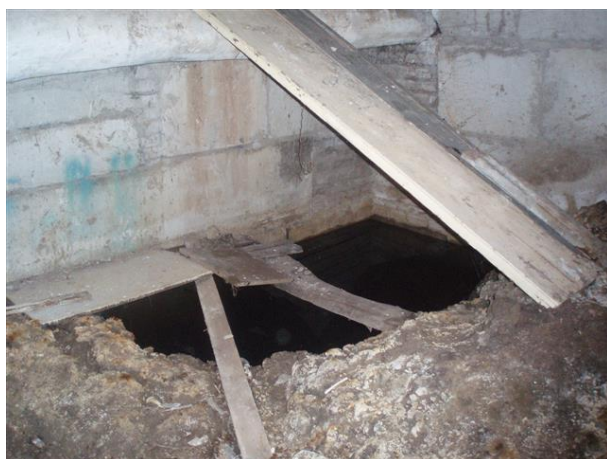
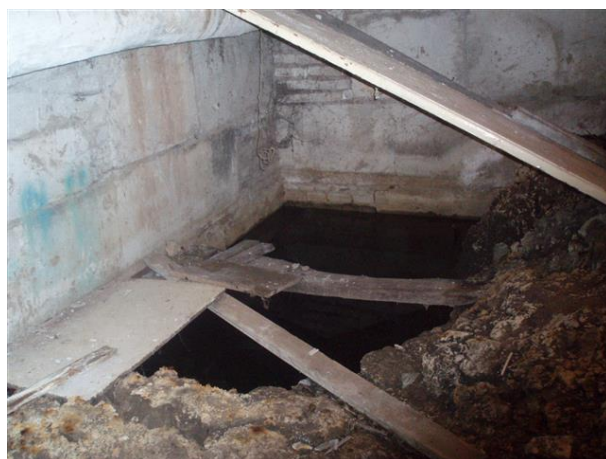
Kõige eelneva toodud alusel võime öelda, et keldrikorrusel ilmunud veelompide peamiseks põhjuseks on sadevesi, mis koguneb hoone lõunapoolt olevalt platsilt ning maapinna kaldele, rikutud sillutusribale ning puuduliku soklikorruse hüdroisolatsiooni tõttu koguneb hoone kõige madalamas kohas. Kuna hoone all on savipinnased, ei saa vesi edasi pinnasse imbuda ning koguneb veelompidesse.

**Fotod 9-10.** Veelomp nr 2

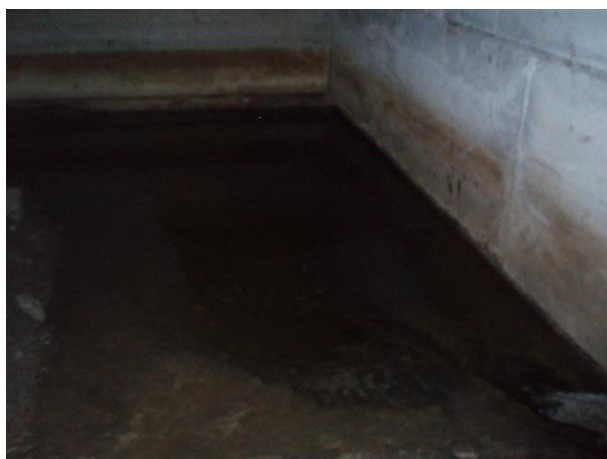
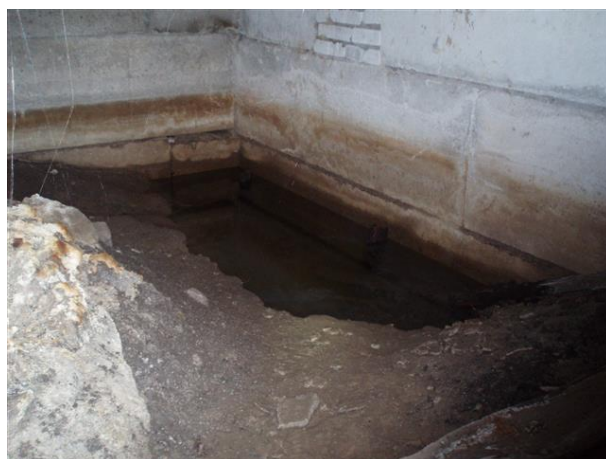
**Fotod 11-12.** Veelomp nr 2

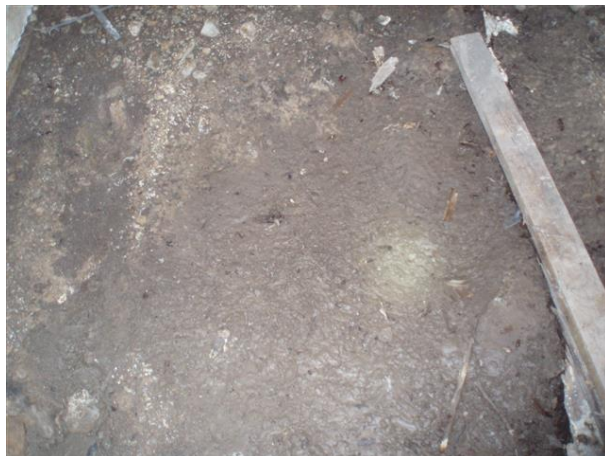
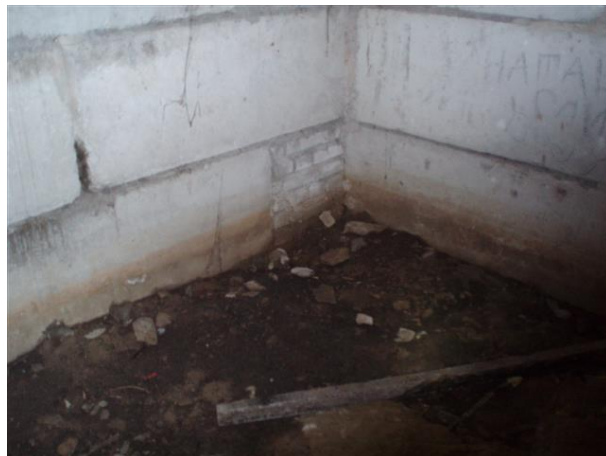
**Fotod 13-14.** Märskoht keldrikorruusel

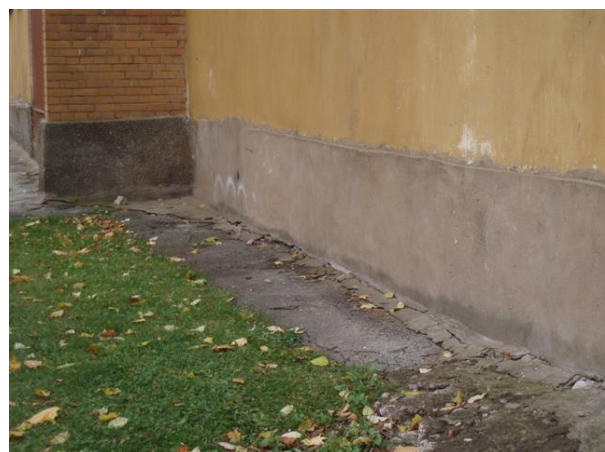
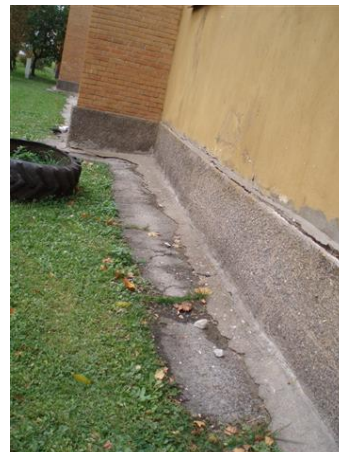
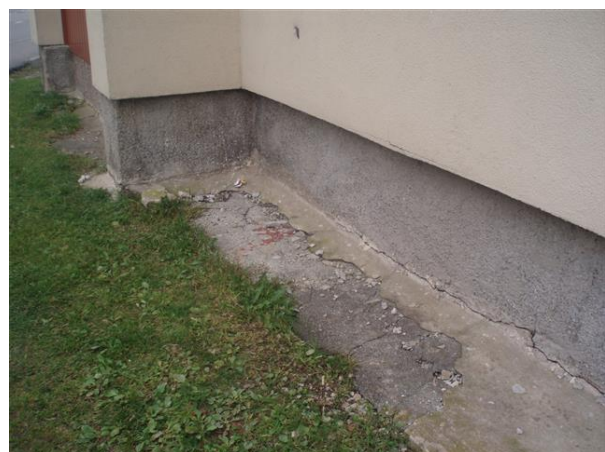
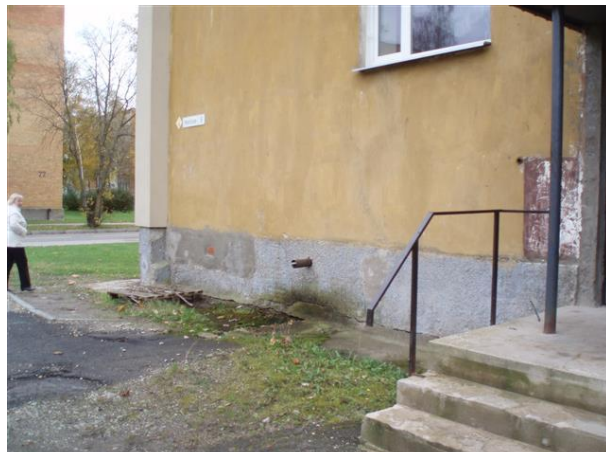
Sokkel on üldiselt mitte rahuldavas seisukorras, soklipinnal esinevadal pinnakahjustused, praod, kohati läheb sokliseinte tsementmördist välisviimistluse kiht lahti.

**Fotod 15-18.** Sokliseinad hoone väljastpoolt

| Konstruksioon | Seisukord |
|---|---|
| Sokkel | <p>Sokkiseinad on soovitatav väljastpoolt hüdroisoleerida soovitatavalt taldmikuni ja soojustada sügavusele minimaalselt 1.2 maapinnalt. Eelnevalt demonteerida olemasolev viimistlusekiht, soklipind puhastada ning paigaldada hüdroisoleerimise- ja soojustuse kihid, maapealt teostada uus välisviimistlus. Soklikonstruktsioonide soojustamiseks kasutada vahtpolüstüreenist soojustus.</p> |

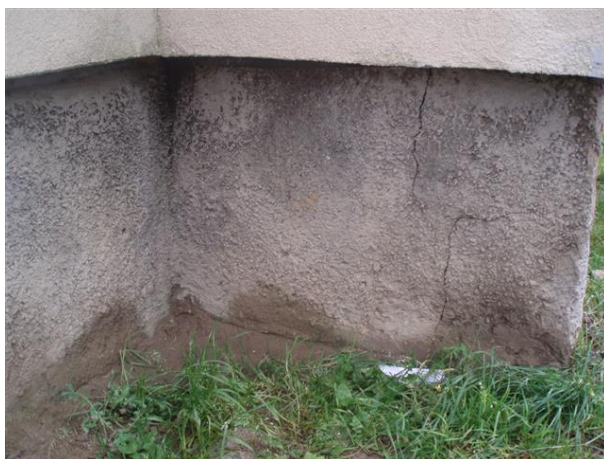
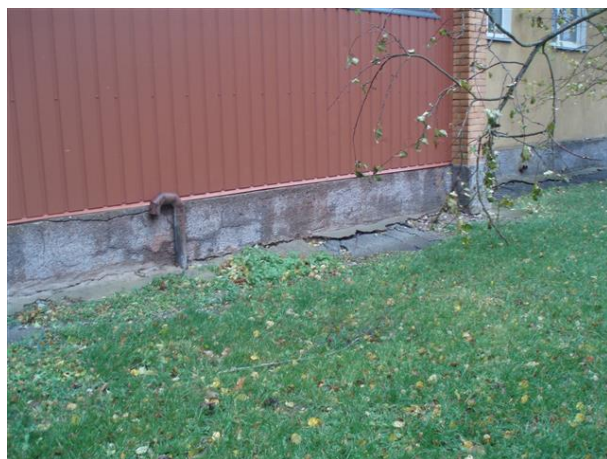
**Fotod 19-20.** Praod soklipinal

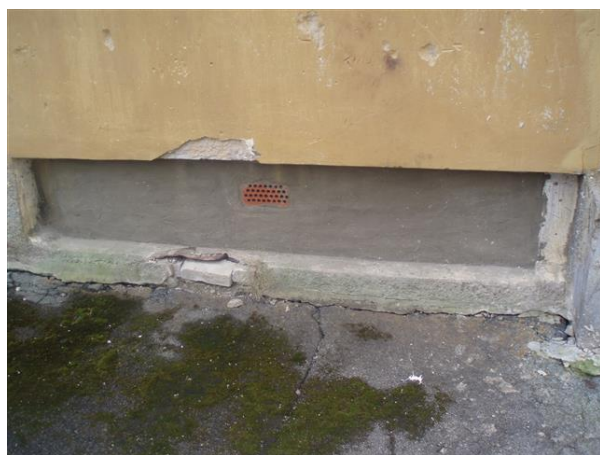
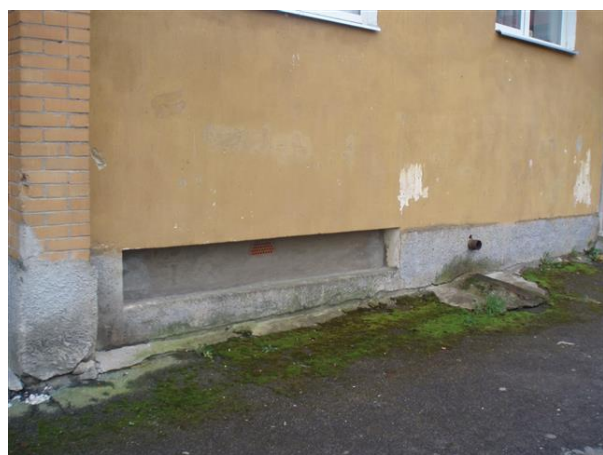
| Konstruktsioon | Ehituslik lahendus, kasutatud materjalid |
|---|---|
| Sokkel | Hoone sokliseinad on osaliselt lahendatud betoonplokkidest, osaliselt silikaattellistes. Maapealt on seinad krohvitud tsementmördiga ja värvitud halli värviga. Osaliselt on maapealne osa remonditud tsementmördiga. Soklis olid esialgselt teostatud aknad keldrikorruse tuulutamiseks ning valgustamiseks, praegusel hetkel on aknaavad kinni laotud ning krohvitud väljastpoolt tsementmördiga. Tuulutamiseks on paigaldatud punased auktellised. |

**Fotod 21-22.** Kinnilaotud keldrikorruse aknad

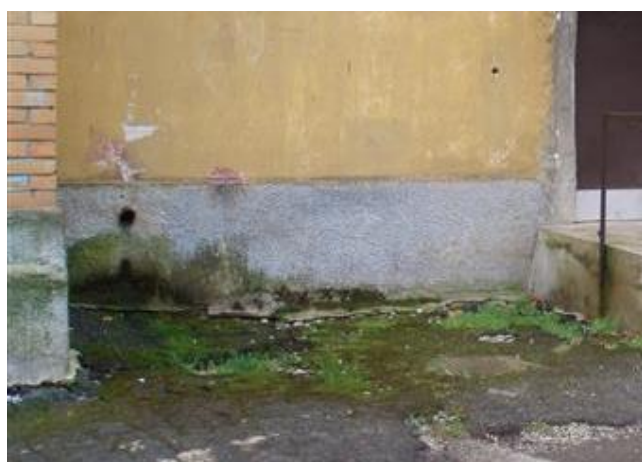
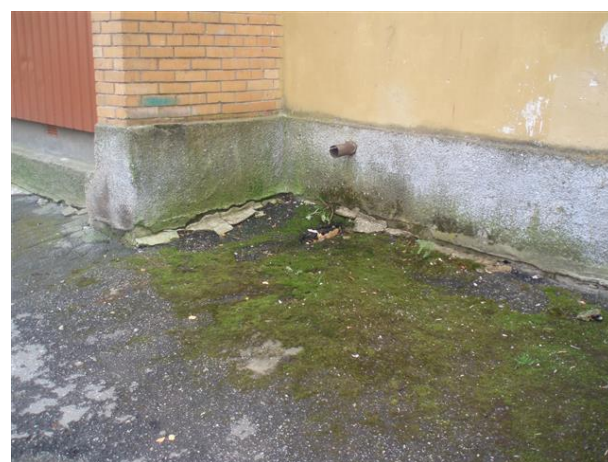
Paljudes kohtades, eriti vihmaveeäravoolutorude ümber, esinevad soklipinnal niiskuskahjustusi.

**Fotod 23-24.** Niiskiskahjustused soklipinnal

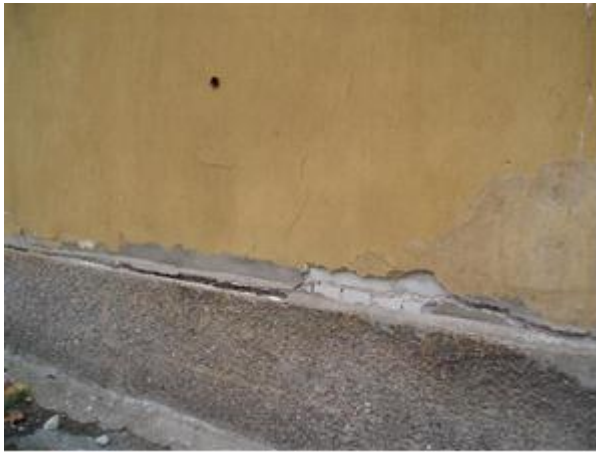
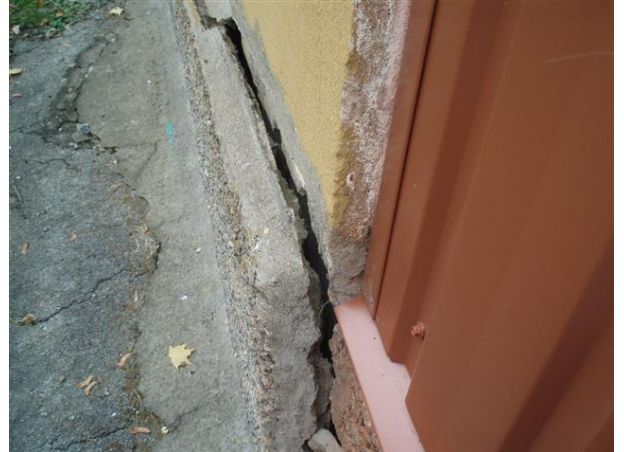
**Fotod 25-26.** Soklipinnalt lahti käitav viimistluse kiht

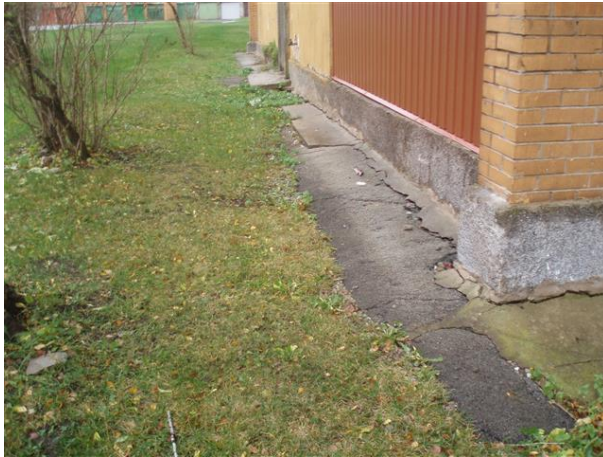
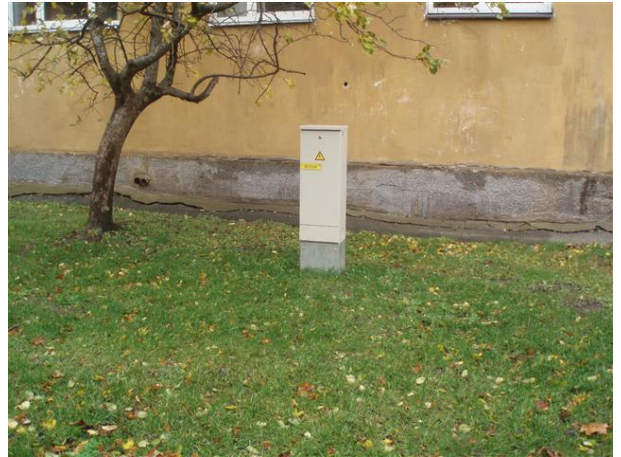
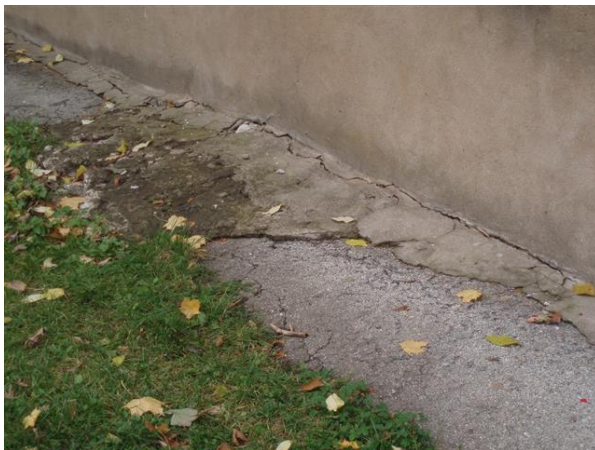
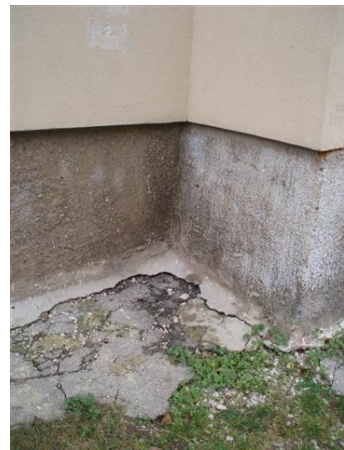
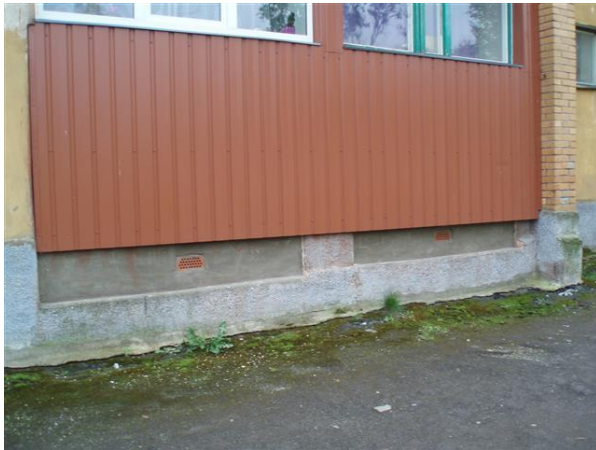
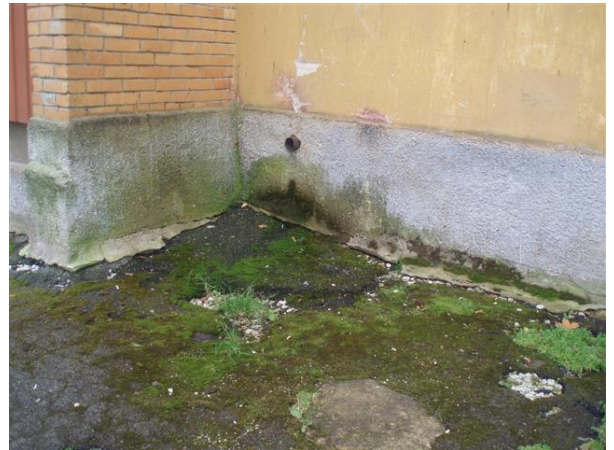
Sillutis on teostatud kaldega hoonest eemale, kuid on üldiselt mitte rahuldavas seisukorras – sillutis ise on vajunud, sillutise konstruktsioon on kohati täiesti rikutud, konstruktsioonis esinevad hulgalised praod, sillutise peal kasvab taimestik, ühendus seinapinnaga ei ole

piisavalt tihe ning ei taga sadevete ärajuhtimist hoonest eemale. Vihmavee ärajuhtimiseks hoonest eemale moodustatud rennid on täiesti lagunened.

**Fotod 27-32. Rikutud sillutis hoone ümber**

| Konstruksioon | Seisukord |
|---|---|
| Sillutis | <p>Kogu hoone perimeetril teostada uus sillutis (nt. betoonist, betoonkividest, vms) c.a. 1 m laiuselt kaldega hoonest eemale. Projektis lahendada ka sillutise ja seina vaheline sõlm, et vältida vee sattumist hoone konstruktsioonidesse.</p> |

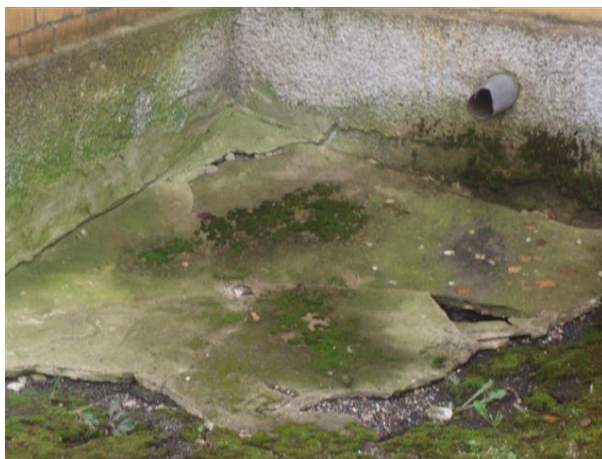
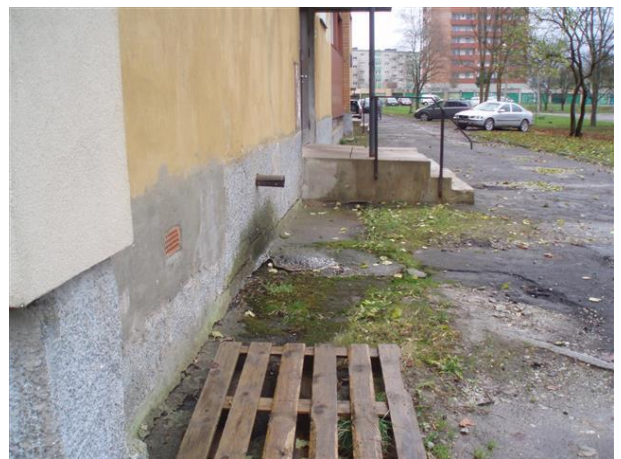
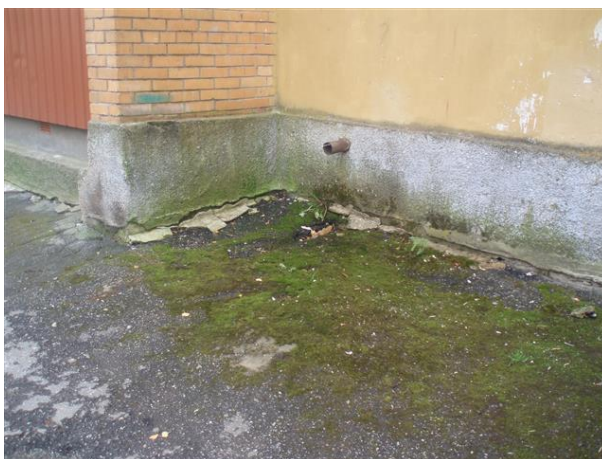
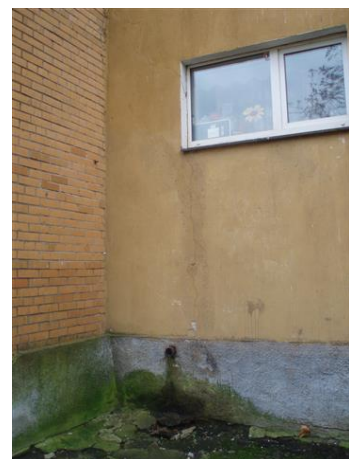
**Fotod 31-36. Lagunenud veerennid**

4. Teostada uus välisviimistlus soklikorruse seintel maa peal;
5. Teostada korralik sillutis hoone ümber kaldega hoonest eemale;
6. Paigaldada uued betoonist vihmaveeäravoolu rennid vihmaveeäravoolutorude alt;

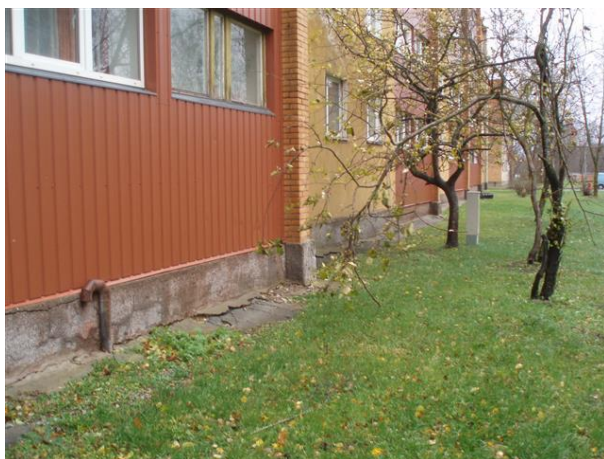
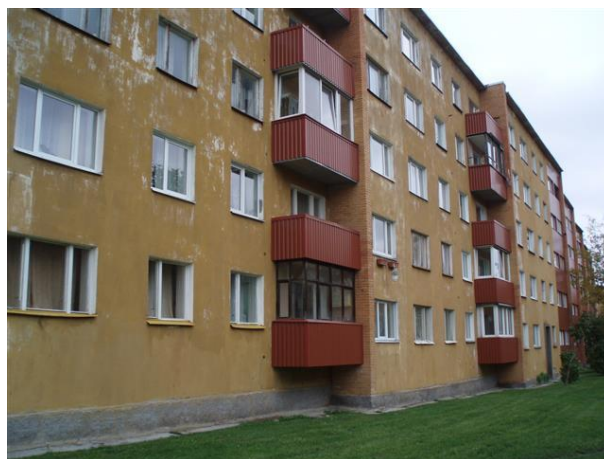
Negatiivset mõju avaldab ka hoone lõunapoolt asuva haljastusala vertikaalplaneering, mis on praegu kaldega hoone poole.

**Fotod 37-38. Pinnase kalle hoone poole**

7. Lahendada hoone lõunapool oleva krundi vertikaalplaneering;
8. Renoveerida hoone põhjapool olev asfaldiga kaetud plats;
9. Renoveerida välistrepid;
10. Rekonstrueerimistööde teostamise kohta teostada rekonstrueerimistööde ehitusprojekt.

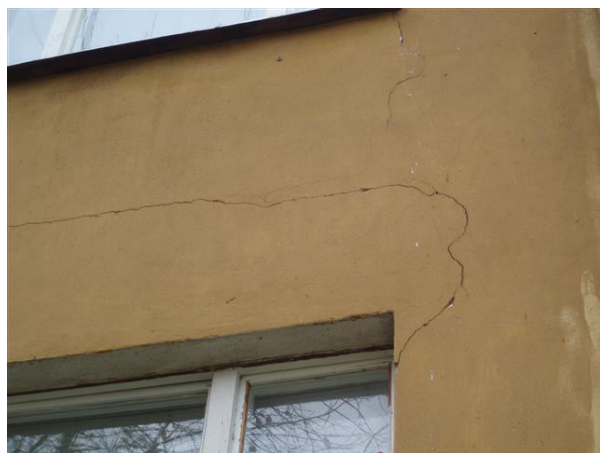
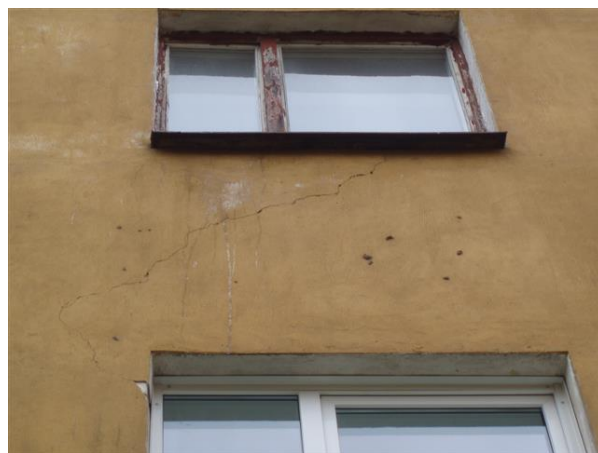
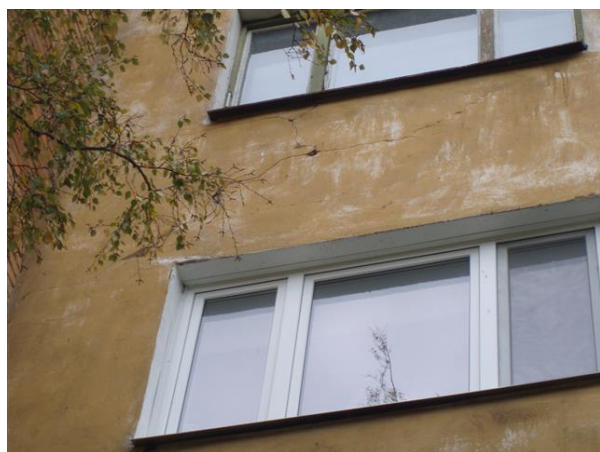
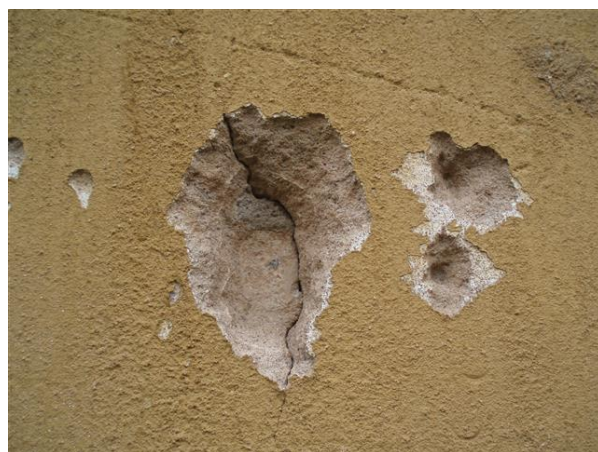
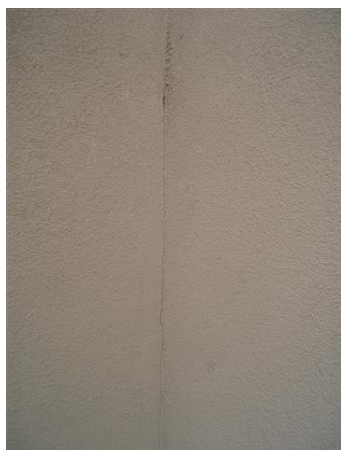
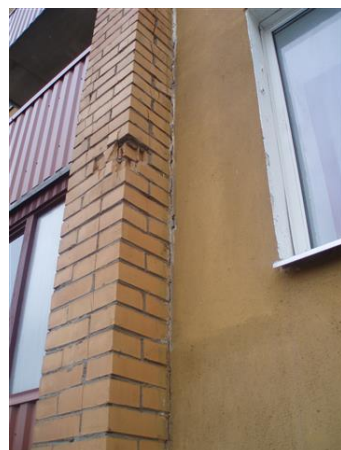
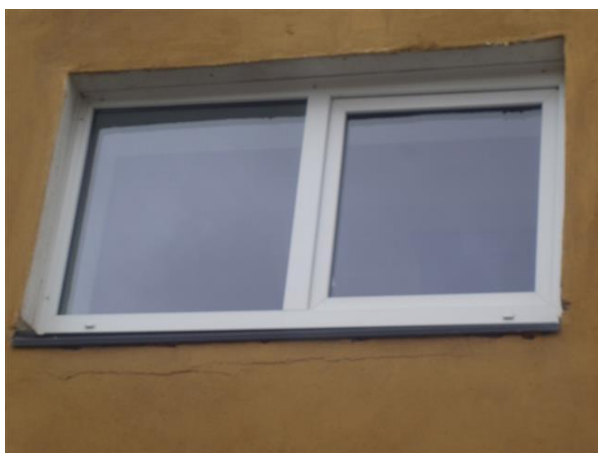
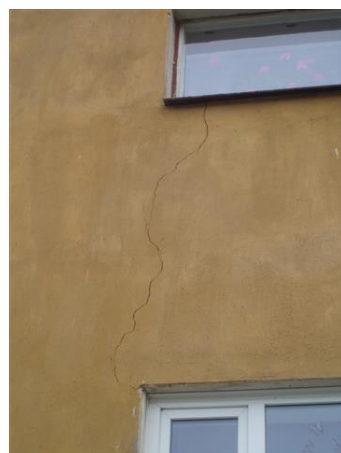
Välisseinte kandvate konstruktsioonide tasapinnas pole märgata kivide väljakukkumist, kuid esinevad kogu fassaadi ulatuses nii horisontaalsed, kui ka vertikaalsed praod. Esimeste pragude tekkimise täpsem aeg on teadmata, kuid KÜ esindaja sõnade järgi olid praod juba 20 aastad tagasi. Lokaalselt, kus viimistlusekiht on kahjustatud, on märgata müürisegu väljalangemist ning kivide purunemist.

Praod tekivad tavaliselt tellisseintesse müüritise vundamendi vajumise, ebaõige koormuse, kehva kvaliteedi, hoone ümbruse transpordist tuleneva vibratsiooni vms mõjul.

Kahjuks ei ole võimalik täpsemalt määrata kivimüüritise ladustamise kvaliteeti, mis võiks olla üheks põhjuseks pragude tekkimisel, kuna fassaad on krohvitud kogu ulatuses (v.a. punastest tellistest teostatud väljaulatuvad osad). Pragude tekkimise põhjuseks võib olla ka ebapiisavalt või ebakvaliteetselt teostatud silikaat ja telliskivide vaheline side.

Kommunaalprojekt uuringute järgi on korterihoone rajatud saviliiva ning liivsavi kihile (arvestades, et hoone vundamendi rajamissügavus on ~2.5...2.9m). Üldiselt vaadeldaval alal esinevad peamiselt saviliiv ja liivsavi pinnased, mis on olemusel ebaühtlased ning tugevalt kokkutõmbavad pinnased. Tavaliselt ehitatakse savipinnasele plaat- või vai vundamente. Vaadeldav hoone on rajatud lintvundamendile. Just see nõrk pinnas on üheks põhjuseks vundamentide liikumiseks ning pragude tekkimiseks. Sellisel juhul on tegemist vajumispragudega, mis tekkisid arvatavasti 10 aastate jooksul pärast hoonete ehitust.

**Fotod 39-46. Praod välisseinte**

| Konstruksioon | Seisukord |
|---|---|
| Välisseinad | <p>Seintel olevad praod tuleb avada ja täita peentsementmördiga. Seinad on soovitatav väljastpoolt soojustada ja viimistleda.</p> <p>Enne tööde teostamist on soovitatav välisseintele paigaldada pragude kohtades majakad, et jälgida pragude muutust ning avanemise laad. Ühele praole paigaldada vähemalt 3 majakat. Paigaldada vähemalt kaks majakat hoone iga trepikotta nii esi-, kui ka tagafassaadile. Majakad paigaldada nii esimesele, kui ka viimasele korrusele hoone väljastpoolt. Majakad teostada ehituskipsist ja paigaldada praoga ristsuunas. Majakad paigaldada vähemalt pooleks aastaks, et oleks võimalik jälgida hoone käitumist nii sügis, kui ka kevad perioodil.</p> |

1. Välisseinad soojustada ja viimistleda. Eelnevalt kontrollida pragude käitumist. Selleks välisseintele paigaldada majakad vähemalt pooleks aastaks. Kui selle aega möödumisel on enamus majakad terved, avada praod ja täita peentsementmördiga kinni;

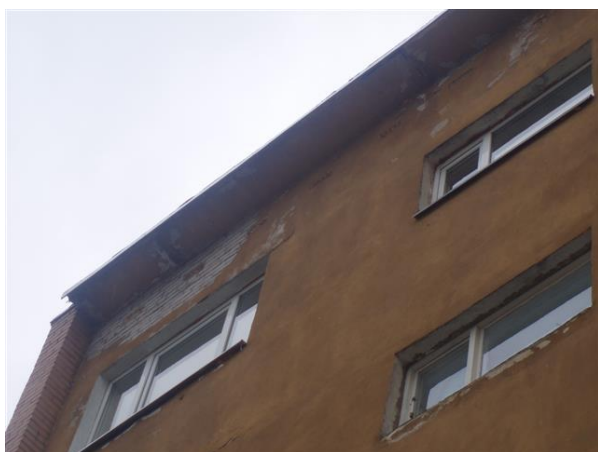
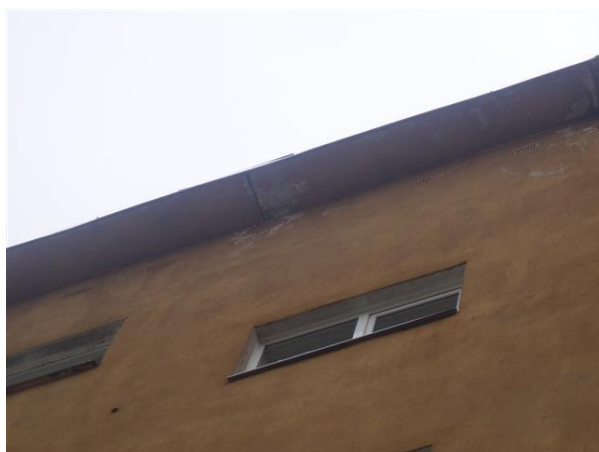
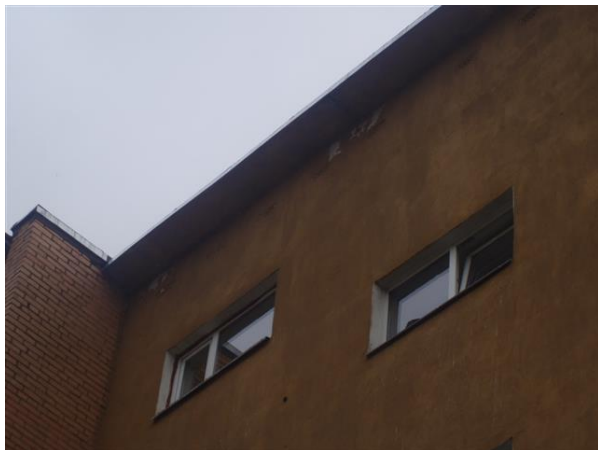
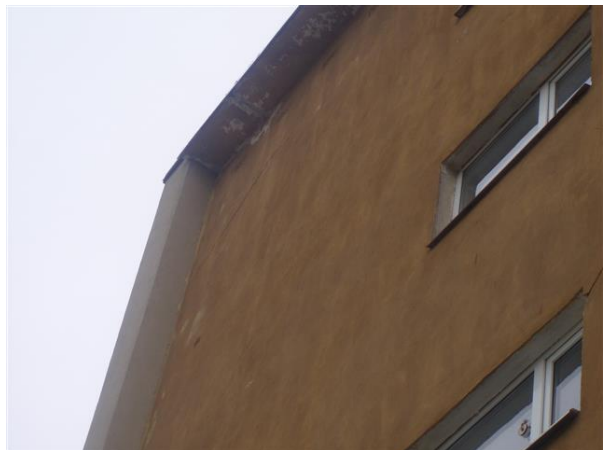
Hoone karniisi osas on viimistluskiht kohati rikutud ning esinevad kahjustused telliskivide tasapinnas. Sellised kahjustused on tingitud telliste perioodilisest märgumisest ja ära külmumisest. Põhjuseks on katuseisolatsiooni ebatihendus katuse tasapinnal.

**Fotod 47-50. Rikutud krohvikihht välisseintel**

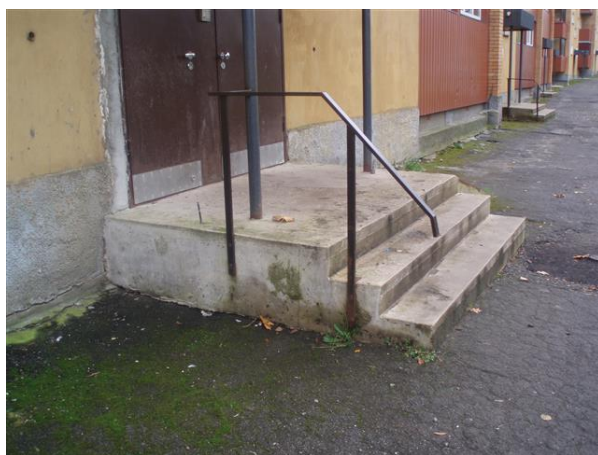
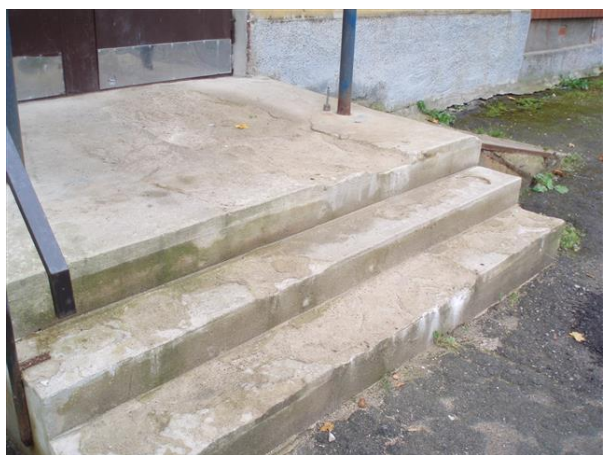
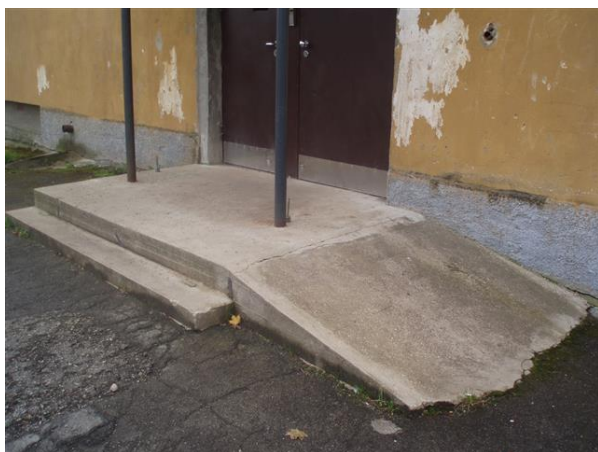
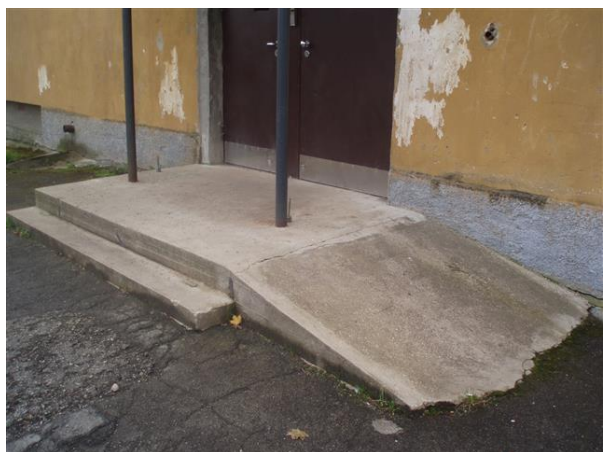
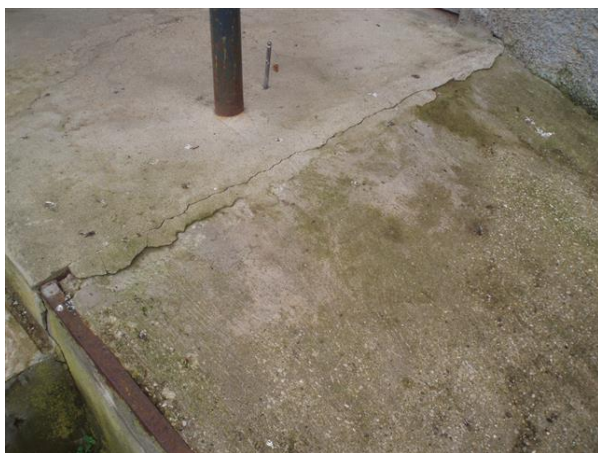
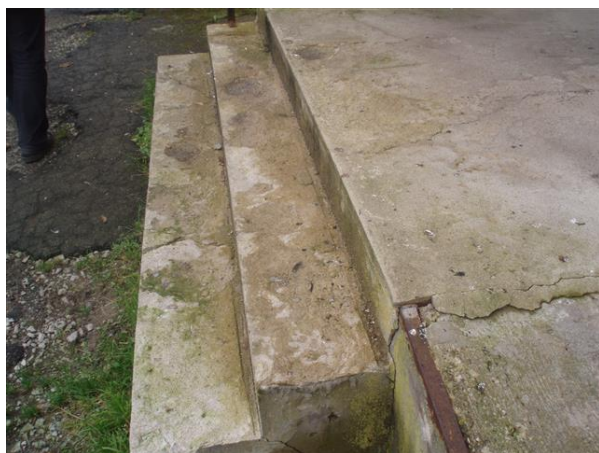
Mõnedel treppidel on betoonist pealiskiht juba amortiseerunud, arvatavasti oli kasutatud vale keskkonna klassiga betooni.

**Fotod 51-56. Välisrepid**

| Konstruksioon | Seisukord |
|---|---|
| Välisrebid | <p>Välisrebid renoveerida. Selleks puhastada betoonpinnad lahtisest ja mittekandvast betoonist (nt liivapritsiiga).</p> |

| Konstruktsioon | Seisukord |
|---|---|
| | Seejärel parandatavad betoonpinnad eelniisutada ja teostada soolatõke (nt tootega Remmers Salzperre ). Veel niiskesse pinda kanda kruntkiht tootega nt Remmers Betonfix KHB ning värske pinda kanda remontsegu Remmers Betofix R4. |

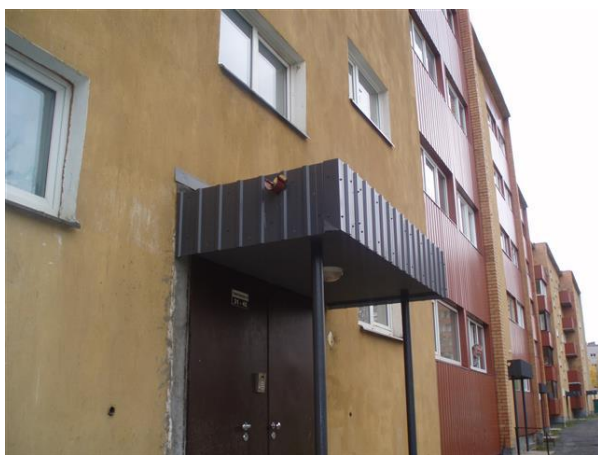
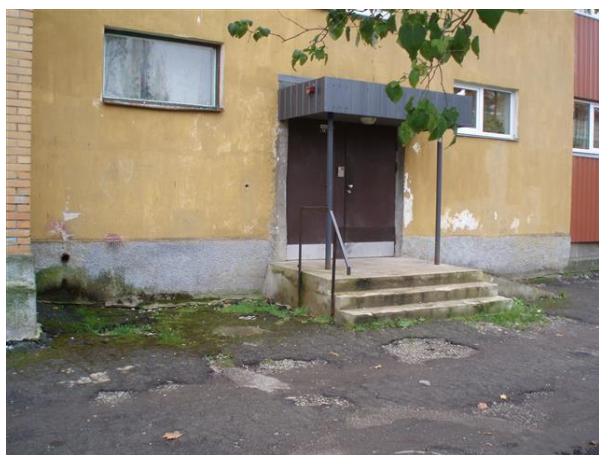
Renoveeritud varikatuste seisukord on visuaalsel vaatlusel hea.

**Fotod 57-58. Renoveeritud varikatused**
